RAPPORTO DI PROVA N. 10CA07044

Oggetto: Edificio Giustiniano dell'Azienda Ospedaliera di Padova.
Strumentazione utilizzata: Tassellatore Hilti TE 6-S (N. interno A-138) e carotatrice HILTI DD-130 (N. interno A-34).
Descrizione prova e metodo analitico: Microcarotaggio su muratura o cls. Codice analisi PND009. UNI EN 12504-1:2002.
Operatori: Ing. Carlo Benedetti.
Scopo dell'analisi: Prelievo microcarote su muratura.
Data esecuzione prova: 19/05/2010

Oggetto: Edificio Giustiniano dell'Azienda Ospedaliera di Padova.
Descrizione prova e metodo analitico: Indagini soniche applicate al controllo della consistenza delle strutture murarie. Codice analisi PND034.
Strumentazione utilizzata: Apparecchiatura per rilievi sonici "MCHA-16".
Operatori: Ing. Carlo Benedetti.
Scopo dell'analisi: Verificare l'omogeneità di un elemento strutturale e valutare i difetti in elementi strutturali (cavità, fessurazioni, strati superficiali danneggiati).
Data esecuzione prova: 21/05/2010

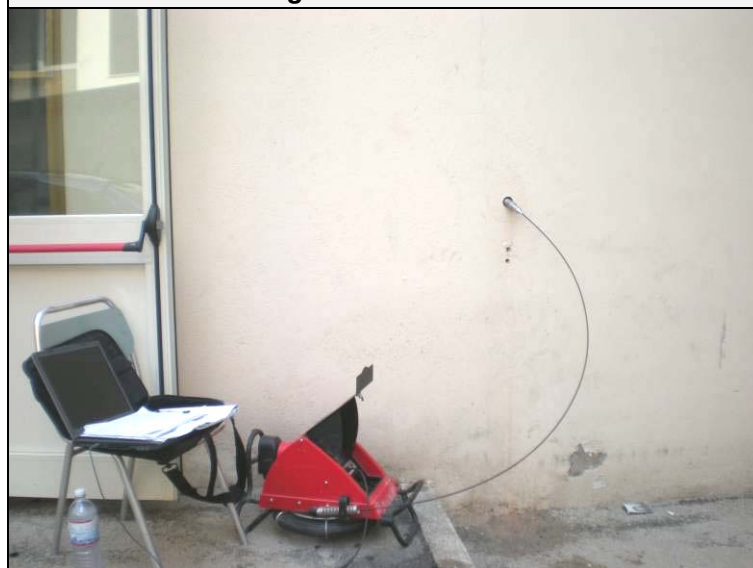
Distanza (cm)	Descrizione
0 ÷ 32,0	Muratura formata da mattoni pieni in laterizio allettati con malta in buono stato di conservazione.
oltre 32,0	Materiale isolante tenero tipo lana di vetro.

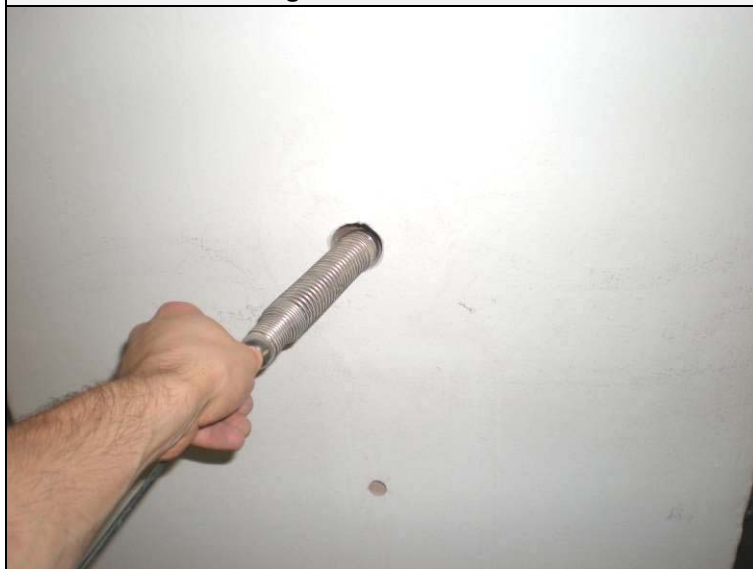
Distanza (cm)	Descrizione
0 ÷ 30,0	Muratura formata da mattoni pieni in laterizio allettati con malta; il secondo mattone risulta parzialmente disgregato a circa 25 cm probabilmente a causa delle operazioni di carotaggio.

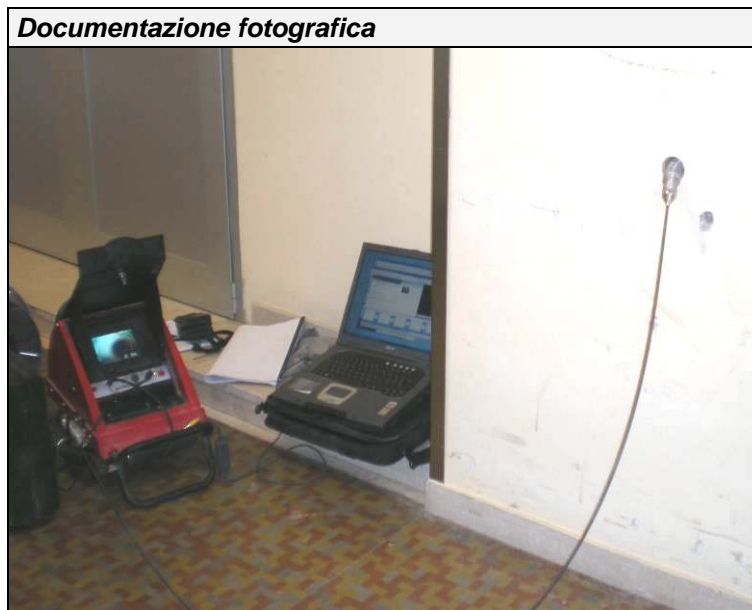
Indagine videoendoscopica V9 – Piano seminterrato

Distanza (cm)	Descrizione
0 ÷ 10,0	Muratura formata da mattoni forati in laterizio.
10,0 ÷ 12,0	Intercapedine.
12,0 ÷ 27,0	Muratura formata da mattoni pieni in laterizio allettati con malta.

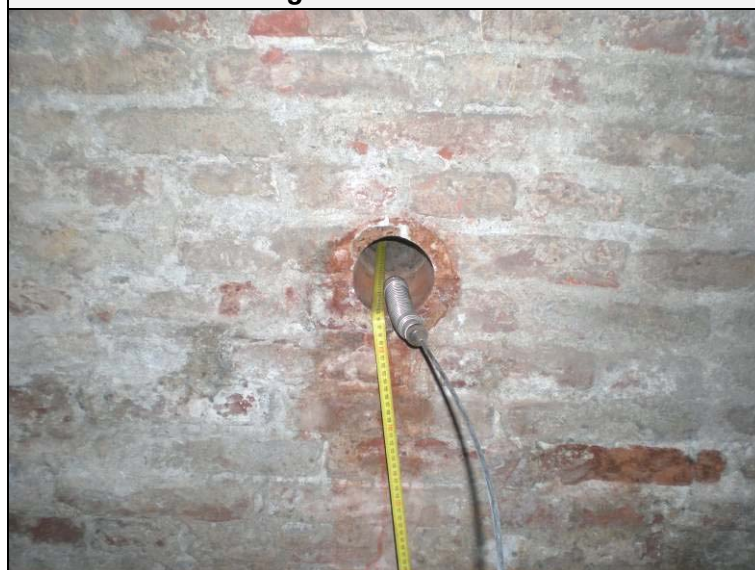
Distanza (cm)	Descrizione
0 ÷ 13,0	Paramento di muratura in mattoni pieni in laterizio allettati con malta.
13,0 ÷ 70,0	Muratura a sacco formata da frammenti di laterizio e malta in buono stato di conservazione.
70,0 ÷ 82,0	Paramento di muratura in mattoni pieni in laterizio allettati con malta.
82,0 ÷ 108,0	Terreno naturale argilloso limoso con ghiaia.

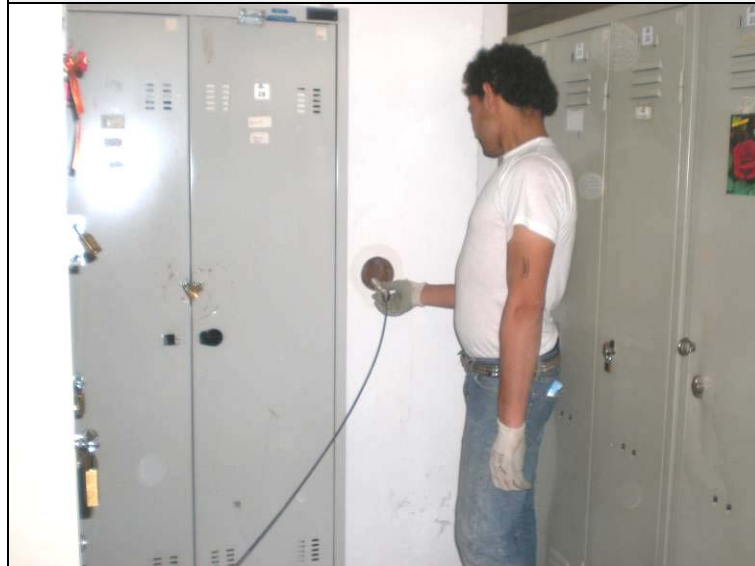
Distanza (cm)	Descrizione
0 ÷ 38,0	Muratura formata da mattoni pieni in laterizio allettati con malta poco coesa; gli elementi in laterizio risultano frammentati probabilmente a causa delle operazioni di carotaggio.

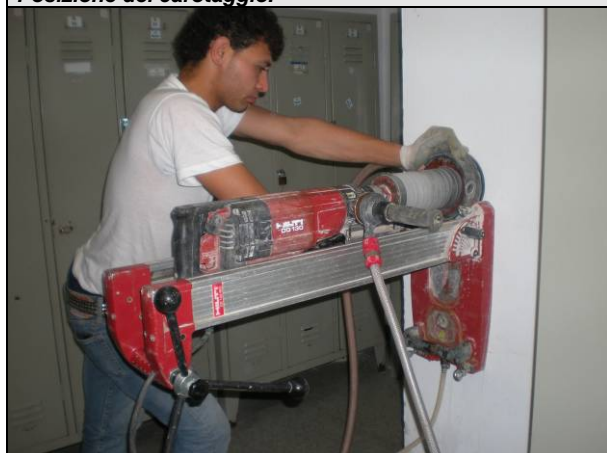
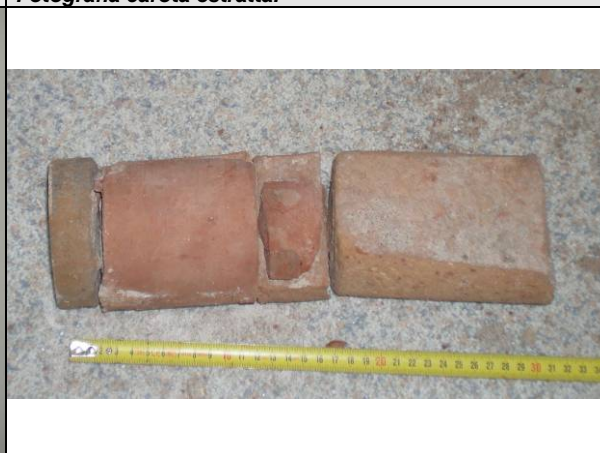
C18	Carotaggio al piano seminterrato
------------	---

Posizione del carotaggio.	Fotografia carota estratta.

Profondità (cm)	Descrizione
0 ÷ 38,0	Muratura formata da mattoni pieni in laterizio allettati con malta; la malta risulta quasi assente poiché probabilmente dilavata durante le operazioni di carotaggio.

Tipo di prova	Descrizione / risultato
Resistenza a compressione	2,1N/mm ²
Massa volumica	1,658 g/cm ³

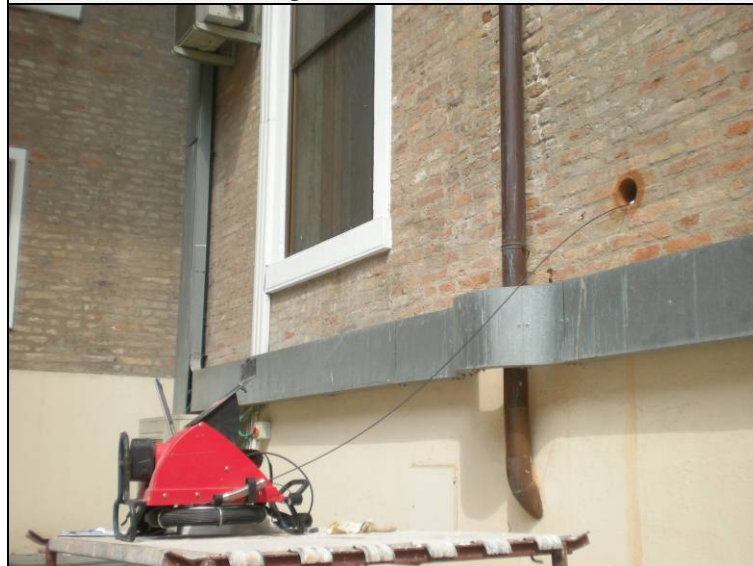
Distanza (cm)	Descrizione
0 ÷ 12,0	Muratura formata da mattoni pieni in laterizio allettati con malta; tra 9 e 12 cm si trova sabbia e cemento.
12,0 ÷ 38,0	Muratura formata da mattoni pieni in laterizio allettati con malta poco coesa; gli elementi in laterizio risultano frammentati probabilmente a causa delle operazioni di carotaggio.

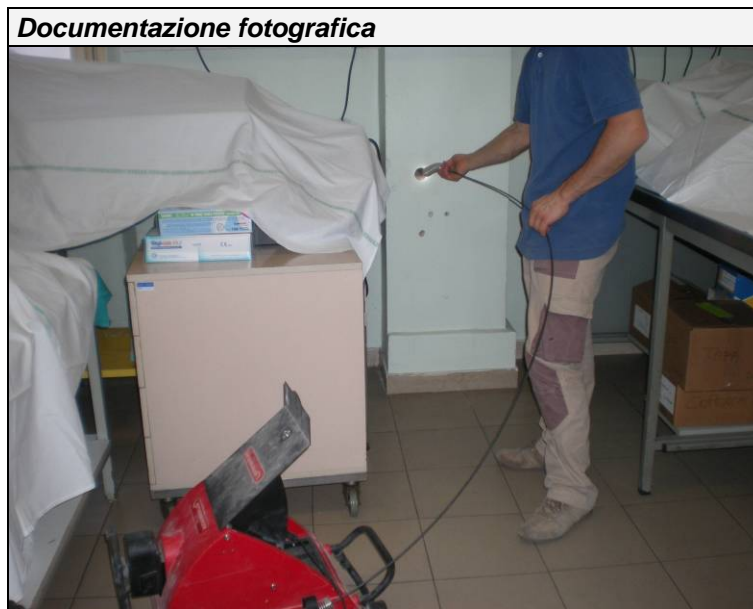
Indagine videoendoscopica V24 – Piano rialzato

Distanza (cm)	Descrizione
0 ÷ 33,0	Muratura formata da mattoni pieni in laterizio allettati con malta in buono stato di conservazione.

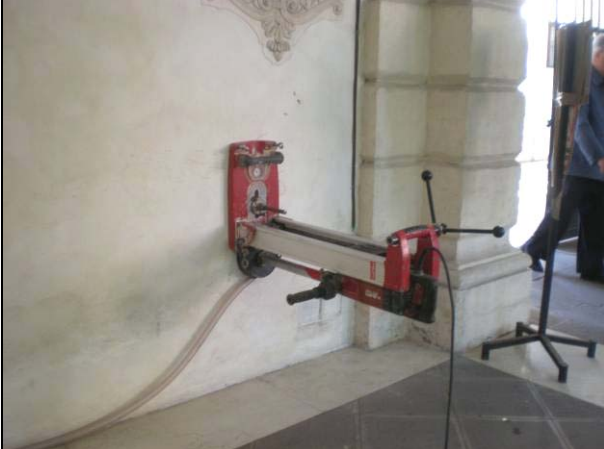
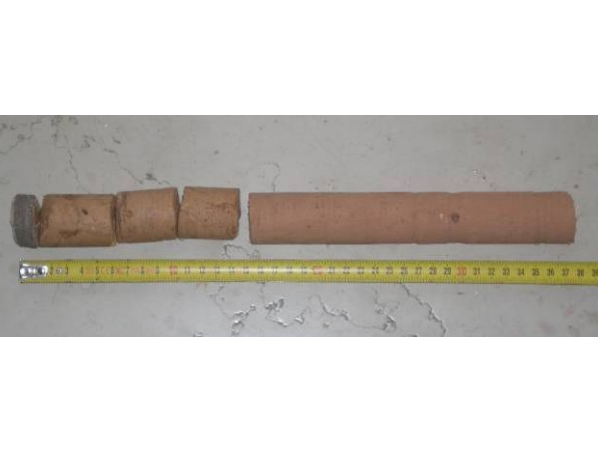
C25	Microcarotaggio al piano rialzato
------------	--

<i>Posizione del carotaggio.</i>	<i>Fotografia carota estratta.</i>

Profondità (cm)	Descrizione
0 ÷ 33,0	Muratura formata da mattoni pieni in laterizio allettati con malta parzialmente dilavata durante le operazioni di carotaggio.

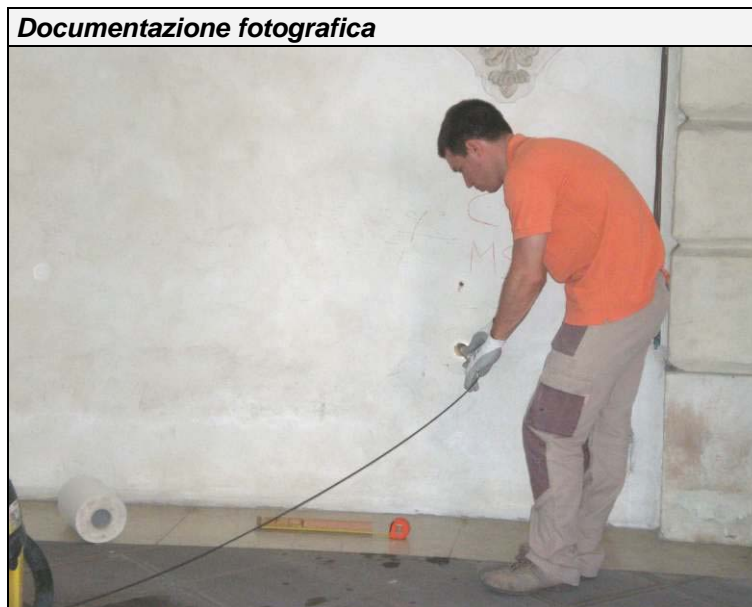
Indagine videoendoscopica V25 – Piano rialzato

Distanza (cm)	Descrizione
0 ÷ 33,0	Muratura formata da mattoni pieni in laterizio allettati con malta parzialmente dilavata durante le operazioni di carotaggio.

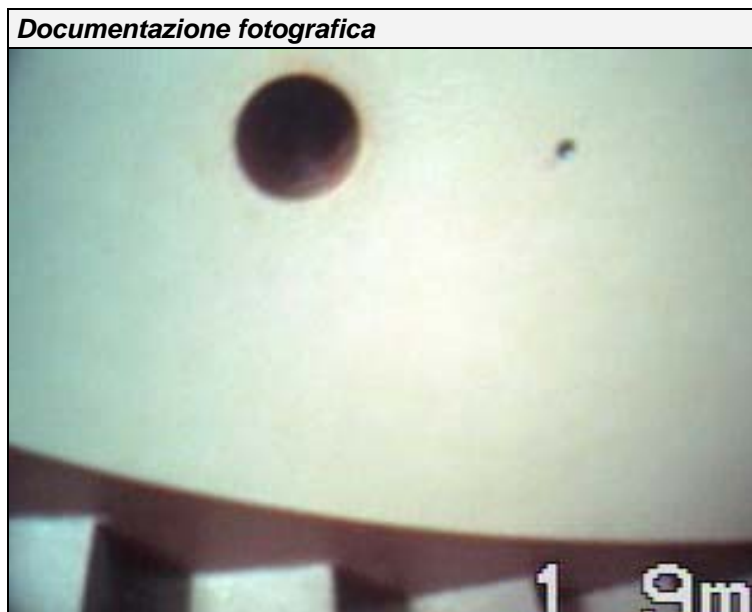
Indagine videoendoscopica V27 – Piano rialzato

Distanza (cm)	Descrizione
0 ÷ 30,0	Muratura formata da mattoni pieni in laterizio allettati con malta in buono stato di conservazione.
30,0 ÷ 101,0	Vuoto di ampie dimensioni con fuoriuscita d'aria di ventilazione.
oltre 101,0	Muratura in mattoni in laterizio del lato opposto.

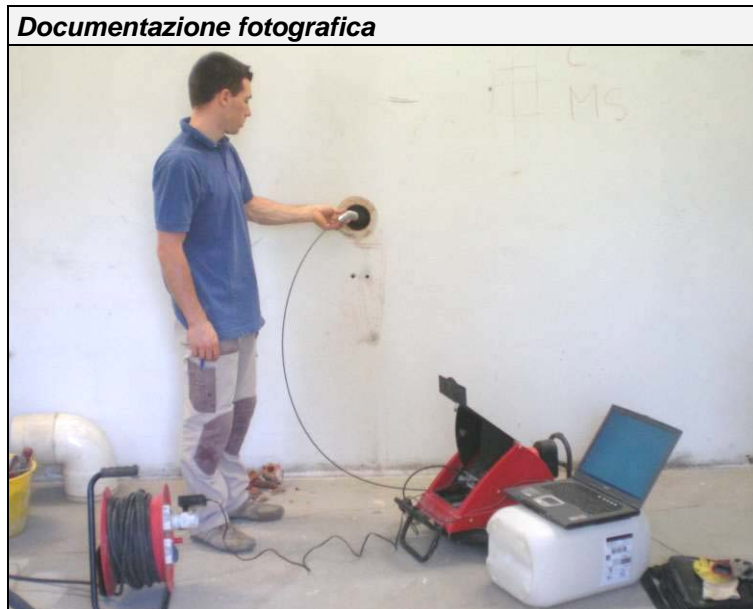
Indagine videoendoscopica V28 – Piano rialzato

Distanza (cm)	Descrizione
0 ÷ 28,0	Muratura formata da mattoni semipieni in laterizio allettati con malta.

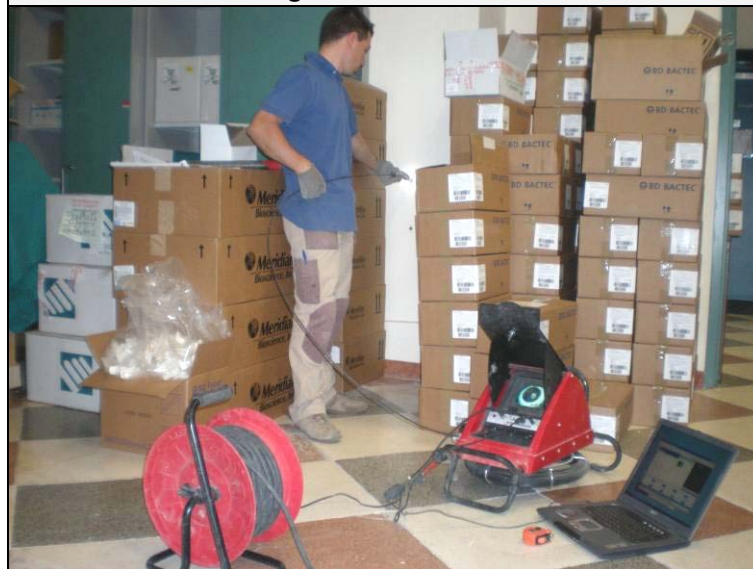
Distanza (cm)	Descrizione
0 ÷ 33,0	Muratura formata da mattoni pieni in laterizio allettati con malta poco coesa; gli elementi in laterizio risultano frammentati e la malta disgregata probabilmente a causa delle operazioni di carotaggio.

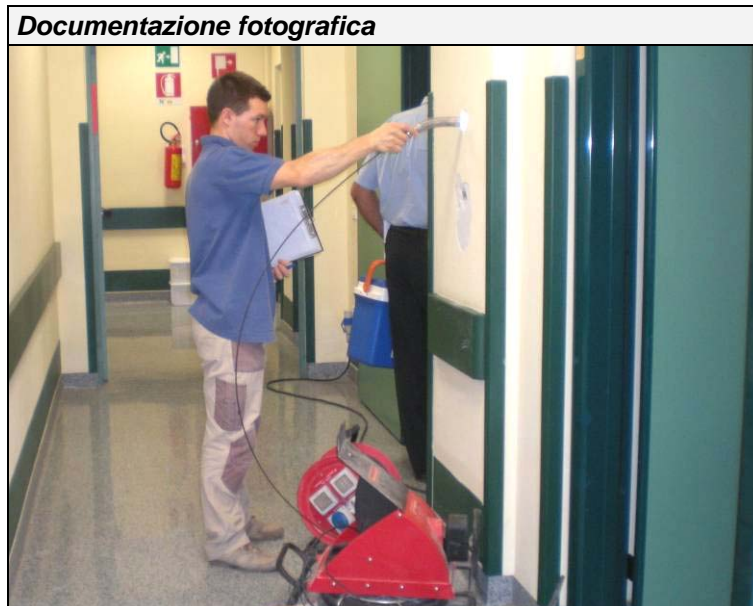
Indagine videoendoscopica V31 – Piano rialzato

Distanza (cm)	Descrizione
0 ÷ 13,0	Calcestruzzo con ferro Ø 6 mm a 8 cm di profondità.
13,0 ÷ 27,0	Muratura formata da mattoni pieni in laterizio allettati con malta.

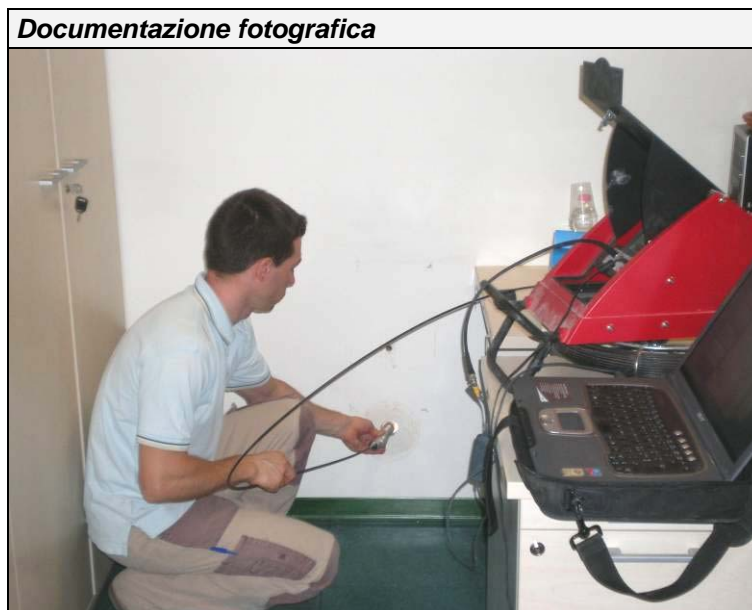
Indagine videoendoscopica V32 – Piano rialzato

Distanza (cm)	Descrizione
0 ÷ 15,0	Muratura formata da mattoni pieni in laterizio allettati con malta parzialmente dilavata durante le operazioni di carotaggio.
15,0 ÷ 48,0	Vuoto di medie dimensioni.
oltre 71,0	Tamponatura in mattoni in laterizio non ammortati tra loro.

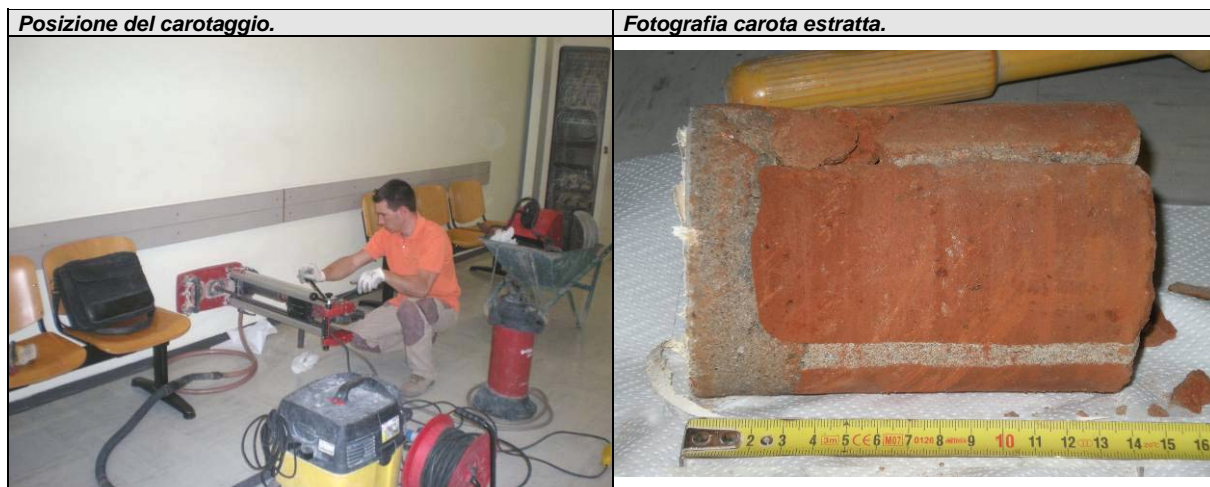
C34	Carotaggio al piano rialzato
------------	-------------------------------------

Profondità (cm)	Descrizione
0 ± 15,0	Muratura formata da mattoni pieni in laterizio allettati con malta in buono stato di conservazione.

Tipo di prova	Descrizione / risultato
Resistenza a compressione	2,8 N/mm ²
Massa volumica	1,678 g/cm ³

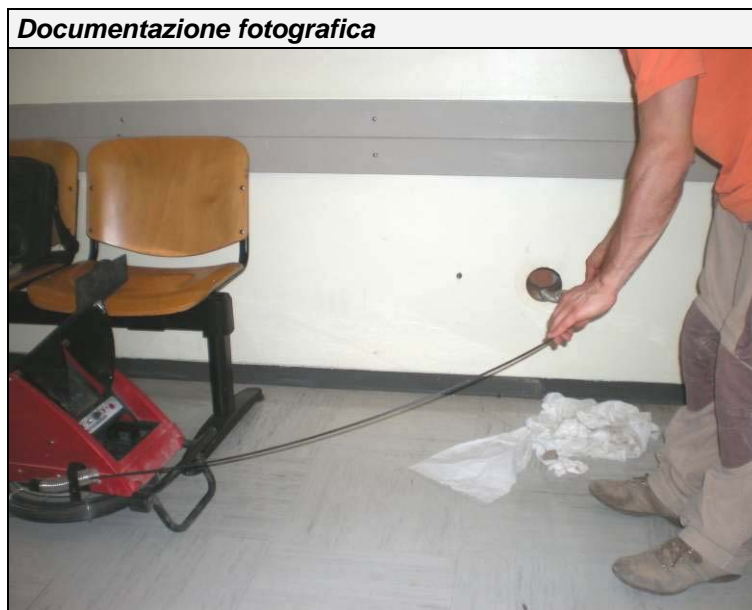
Indagine videoendoscopica V34 – Piano rialzato

Distanza (cm)	Descrizione
0 ÷ 15,0	Muratura formata da mattoni pieni in laterizio allettati con malta in buono stato di conservazione.
15,0 ÷ 50,0	Vuoto di medie dimensioni.
oltre 50,0	Muratura in mattoni semipieni in laterizio della stanza lato opposto.

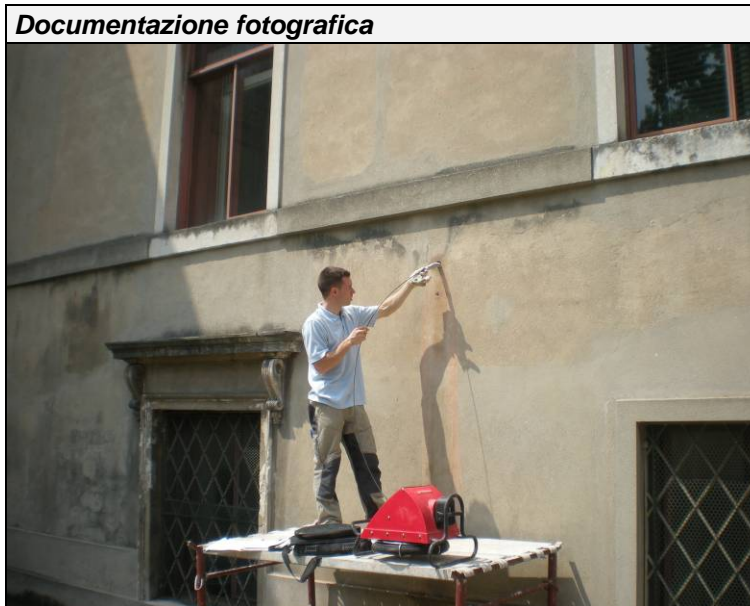
Indagine videoendoscopica V35 – Piano seminterrato

Distanza (cm)	Descrizione
0 ÷ 28,0	Muratura formata da mattoni pieni in laterizio allettati con malta parzialmente dilavata durante le operazioni di carotaggio.

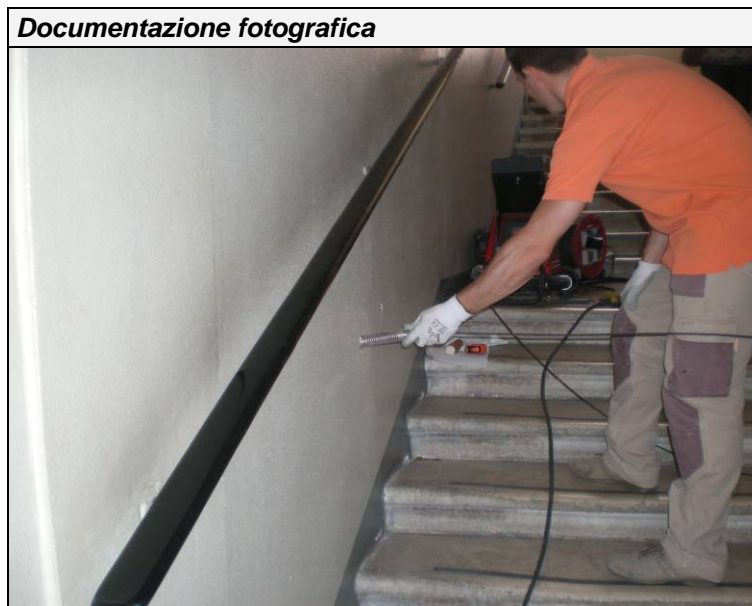
Indagine videoendoscopica V38 – Piano rialzato

Distanza (cm)	Descrizione
0 ÷ 26,0	Muratura formata da mattoni pieni in laterizio allettati con malta.
26,0 ÷ 86,0	Vuoto di ampie dimensioni.
oltre 86,0	Muratura in mattoni in laterizio del lato opposto.

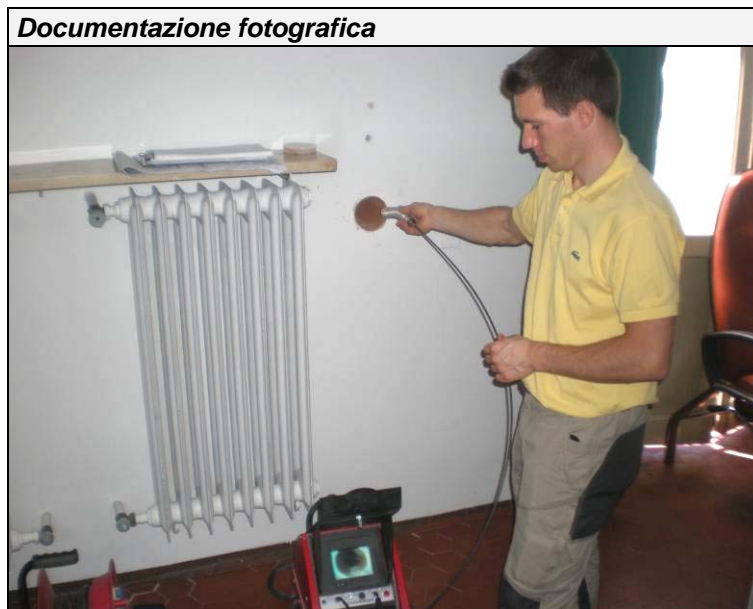
Indagine videoendoscopica V41 – Piano primo

Distanza (cm)	Descrizione
0 ÷ 37,0	Muratura formata da mattoni pieni in laterizio allettati con malta in buono stato di conservazione.

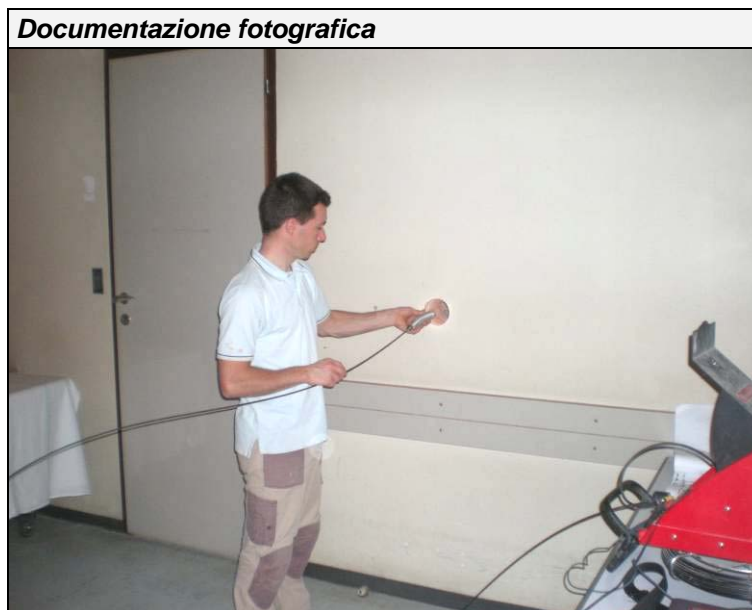
Indagine videoendoscopica V46 – Piano rialzato

Distanza (cm)	Descrizione
0 ÷ 20,0	Muratura formata da mattoni pieni in laterizio allettati con malta in buono stato di conservazione.
20,0 ÷ 35,0	Vuoto di piccole dimensioni (55x15 cm).
oltre 35,0	Muratura in mattoni pieni in laterizio della stanza lato opposto.

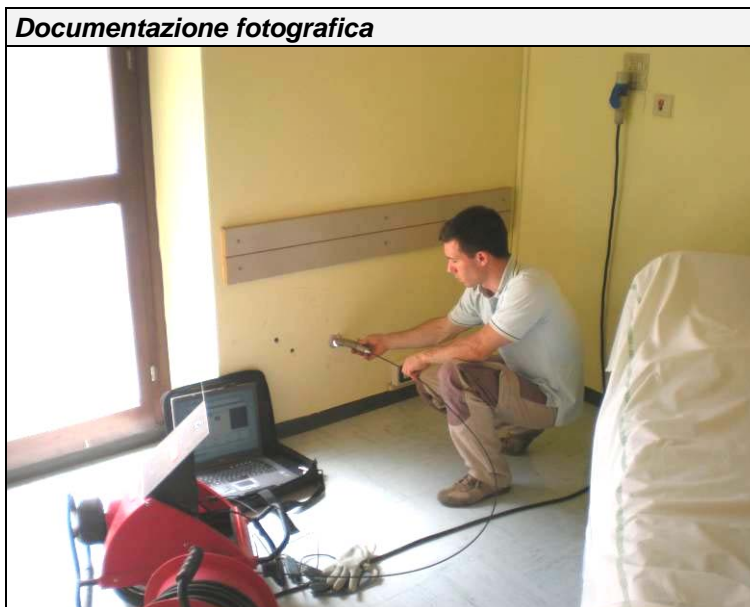
Indagine videoendoscopica V47 – Piano primo

Distanza (cm)	Descrizione
0 ÷ 32,0	Muratura formata da mattoni pieni in laterizio allettati con malta in medio stato di conservazione.

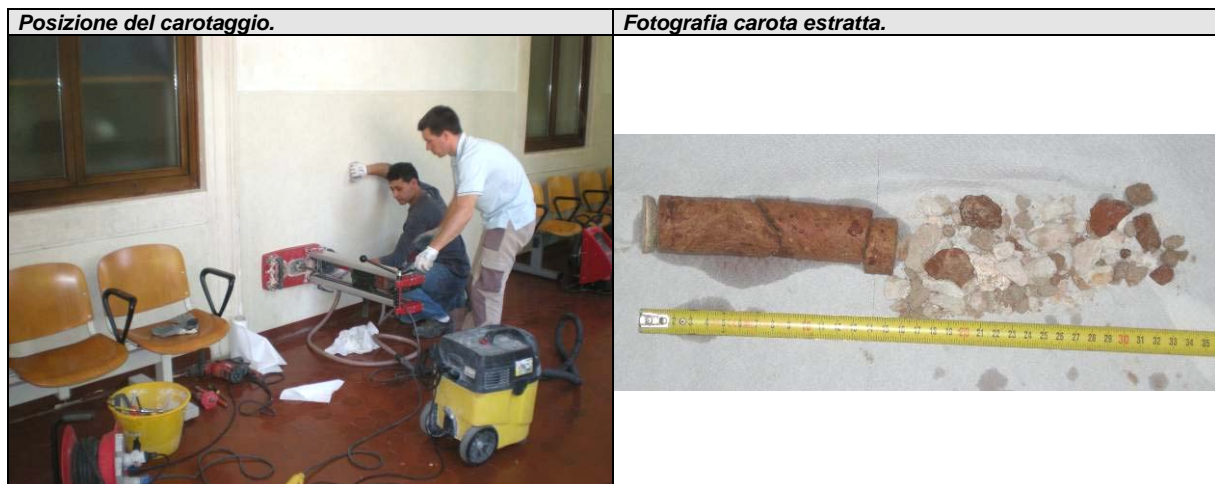
C48	Microcarotaggio al piano primo
------------	---------------------------------------

Profondità (cm)	Descrizione
0 ÷ 15,0	Muratura formata da mattoni pieni in laterizio allettati con malta.
15,0 ÷ 35,0	Materiale di riempimento costituito da frammenti di intonaco, laterizio e malta.

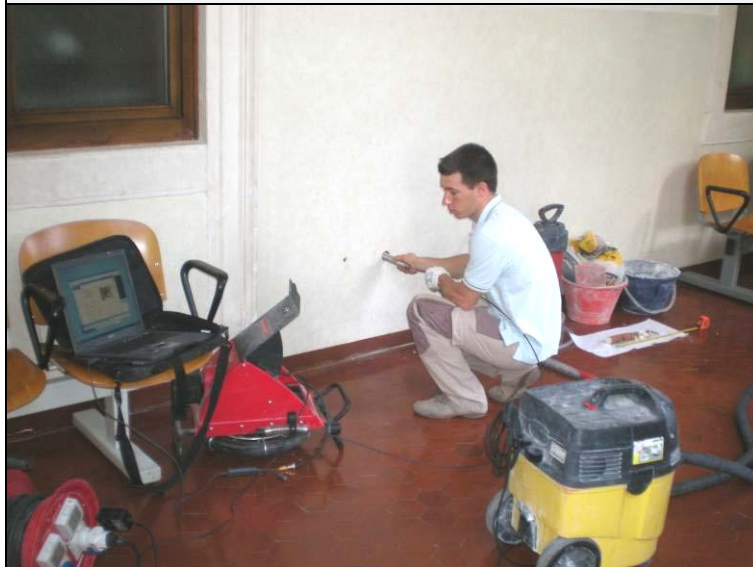
Distanza (cm)	Descrizione
0 ÷ 15,0	Muratura formata da mattoni pieni in laterizio allettati con malta.
15,0 ÷ 35,0	Materiale di riempimento costituito da frammenti di intonaco, laterizio e malta.

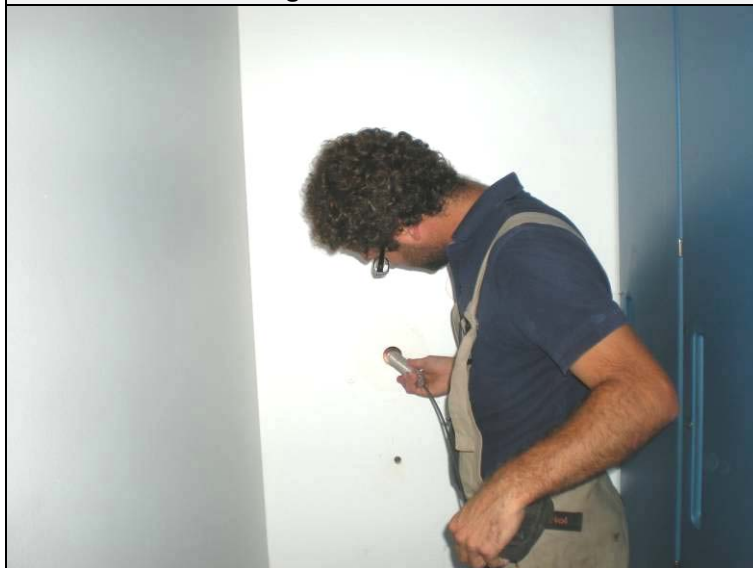
Documentazione fotografica

Distanza (cm)	Descrizione
0 ÷ 31,0	Muratura formata da mattoni pieni in laterizio allettati con malta in buono stato di conservazione.

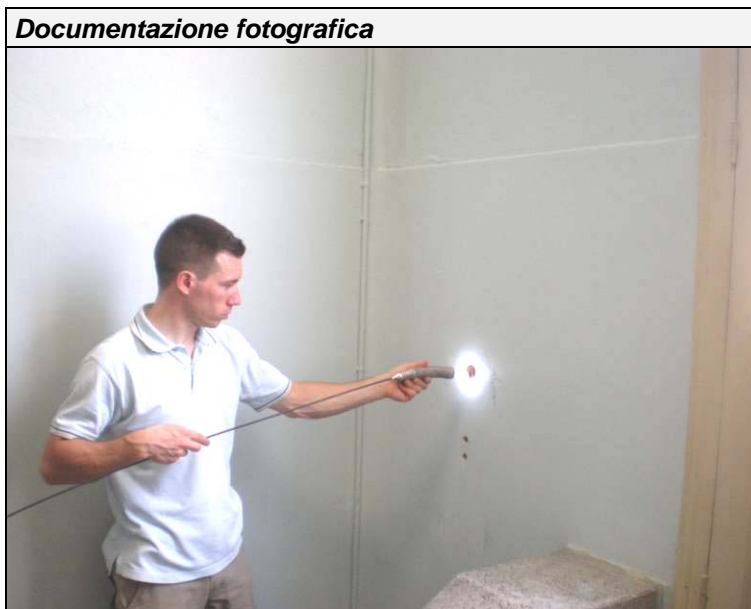
Indagine videoendoscopica V53 – Piano secondo

Distanza (cm)	Descrizione
0 ÷ 29,0	Muratura formata da mattoni pieni in laterizio allettati con malta.

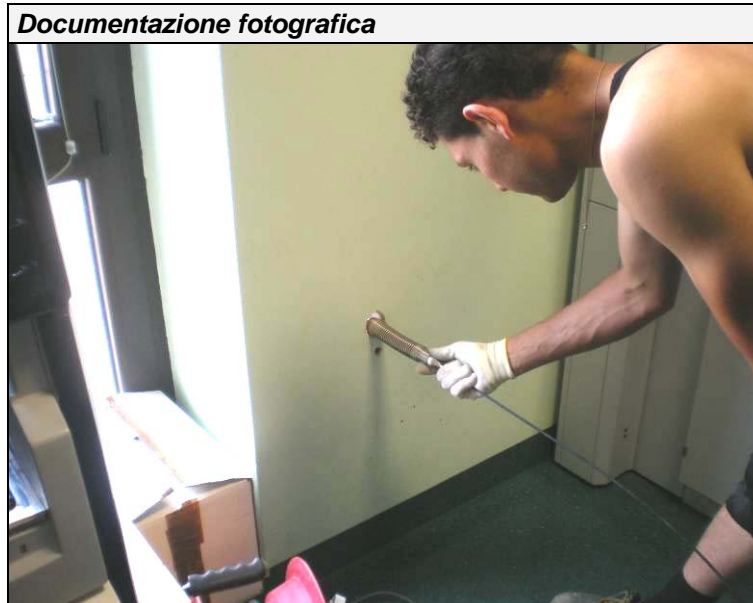
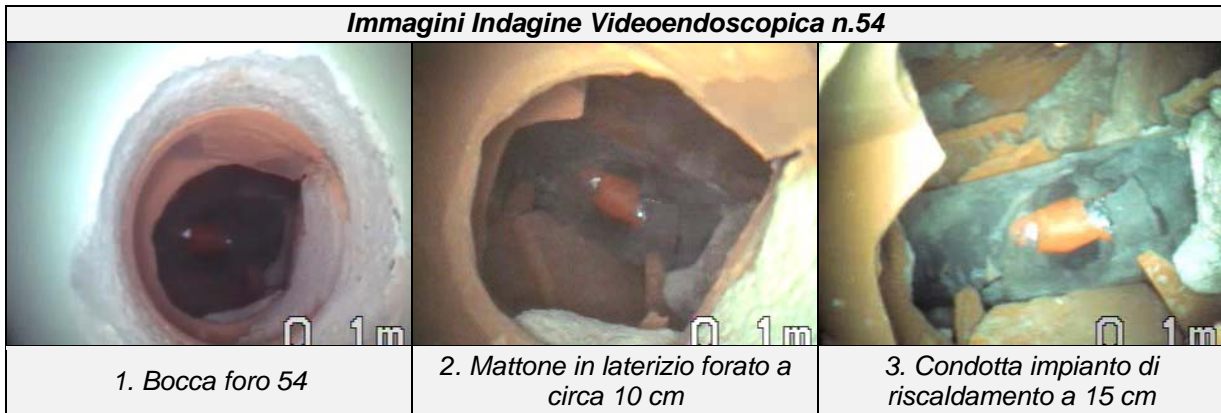
Indagine videoendoscopica V54 – Piano secondo

Distanza (cm)	Descrizione
0 ÷ 10,0	Muratura formata da mattone in laterizio forato.
10,0 ÷ 15,0	Cavità dovuta al passaggio di una condotta dell'impianto di riscaldamento.

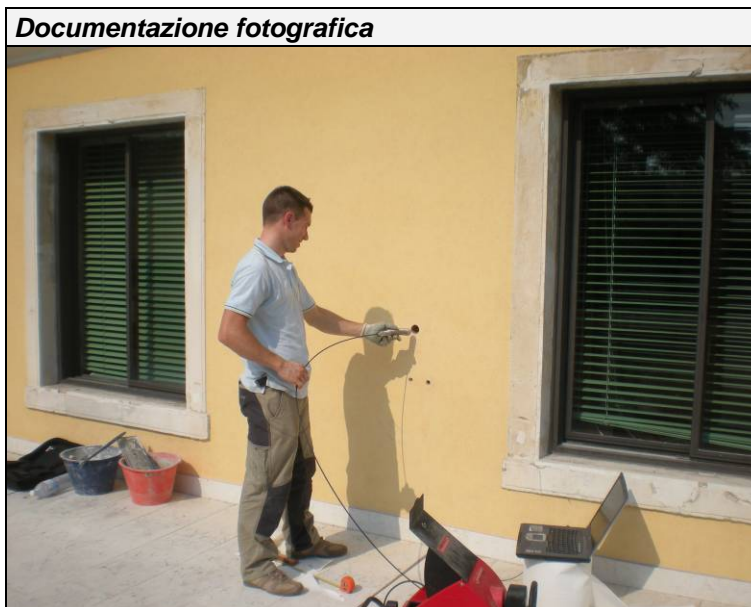
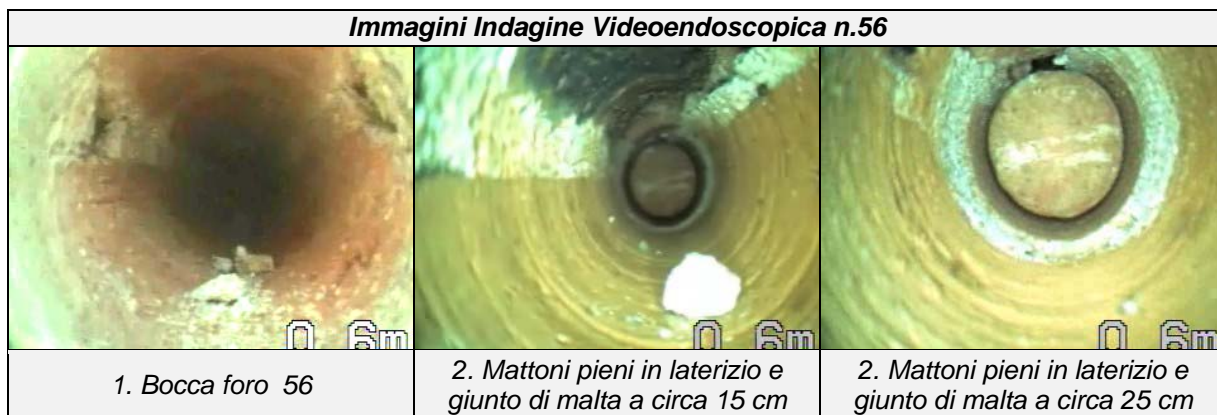
Indagine videoendoscopica V56 – Piano primo

Distanza (cm)	Descrizione
0 ÷ 32,0	Muratura formata da mattoni pieni in laterizio allettati con malta in buono stato di conservazione.

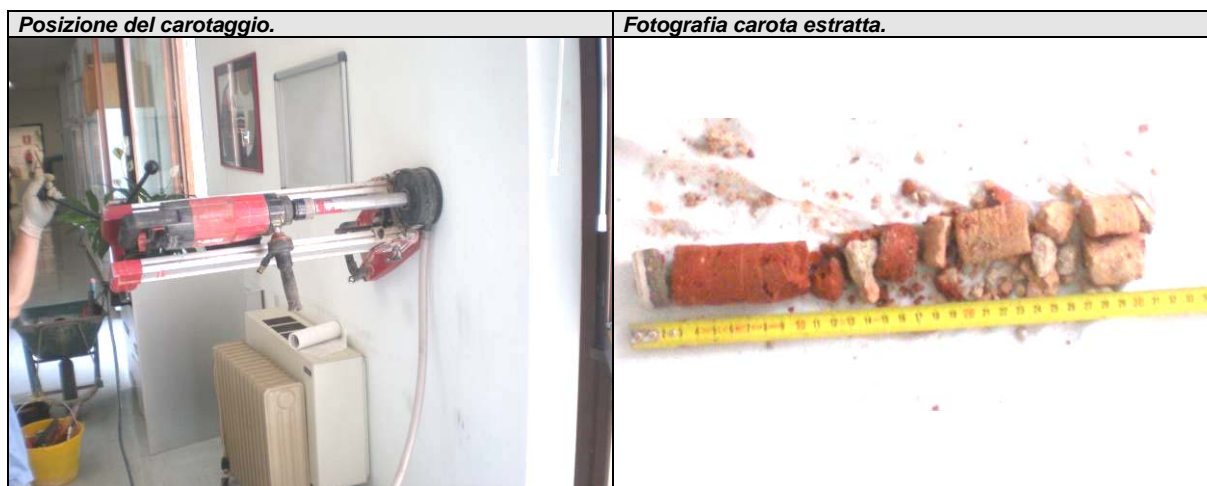
C58	Microcarotaggio al piano secondo
------------	---

Profondità (cm)	Descrizione
0 ÷ 32,0	Muratura formata da mattoni pieni in laterizio allettati con malta; gli elementi in laterizio e la malta risultano parzialmente disgregati probabilmente a causa delle operazioni di carotaggio.

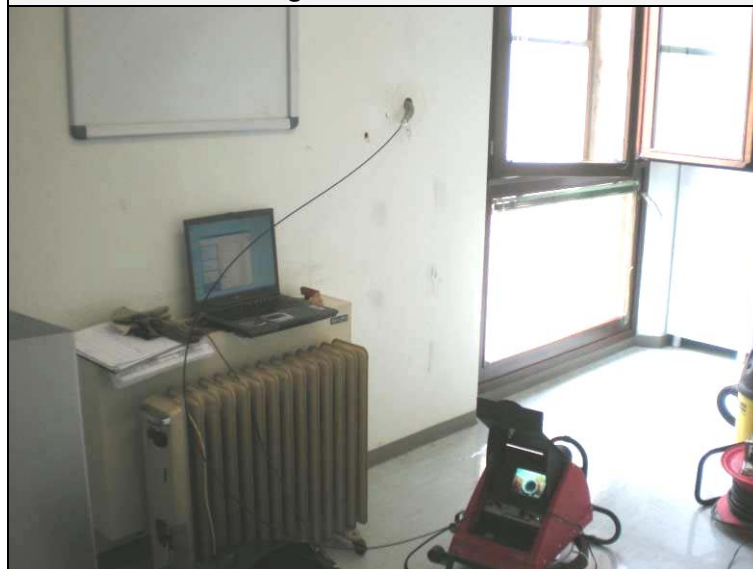
Documentazione fotografica

Distanza (cm)	Descrizione
0 ÷ 32,0	Muratura formata da mattoni pieni in laterizio allettati con malta; gli elementi in laterizio e la malta risultano parzialmente disgregati probabilmente a causa delle operazioni di carotaggio.

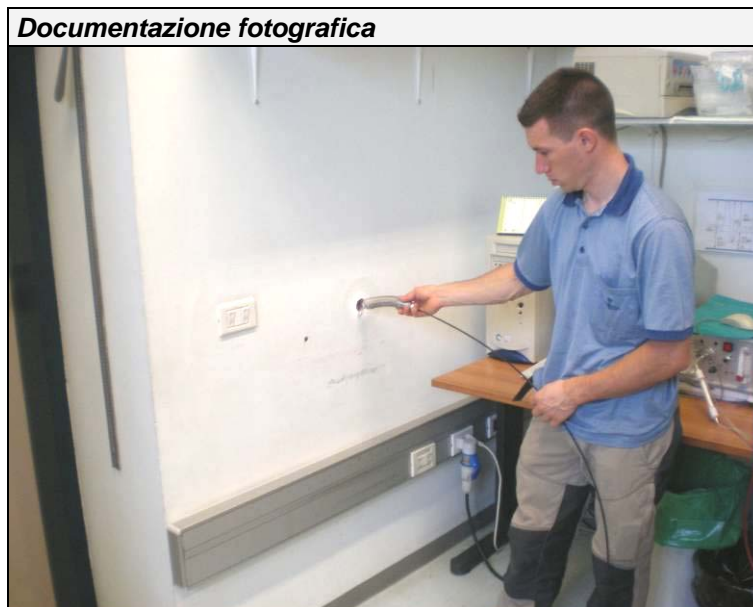
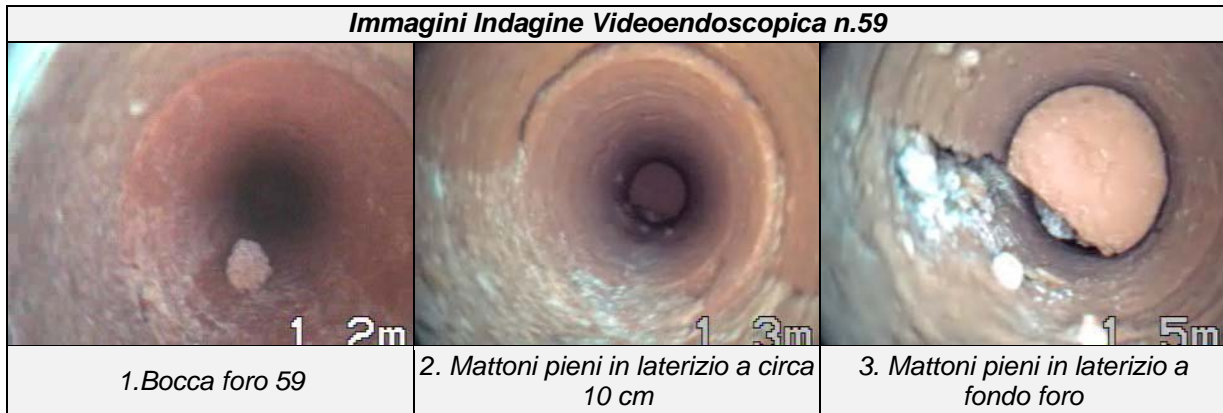
Indagine videoendoscopica V59 – Piano secondo

Distanza (cm)	Descrizione
0 ÷ 32,0	Muratura formata da mattoni pieni in laterizio allettati con malta in buono stato di conservazione.

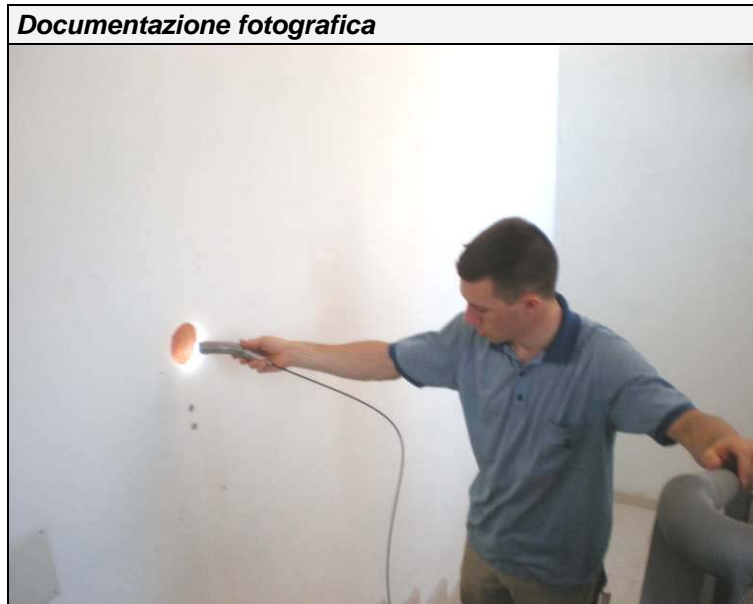
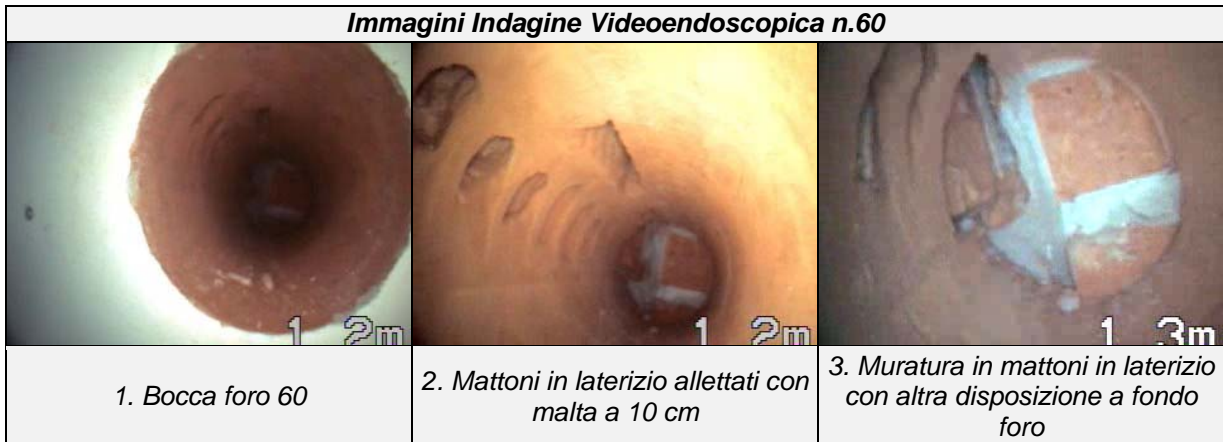
Indagine videoendoscopica V60 – Piano secondo

Distanza (cm)	Descrizione
0 ÷ 36,0	Muratura formata da mattoni pieni in laterizio allettati con malta poco resistente.
oltre 36,0	Muratura in mattoni in laterizio con altra disposizione a fondo foro.

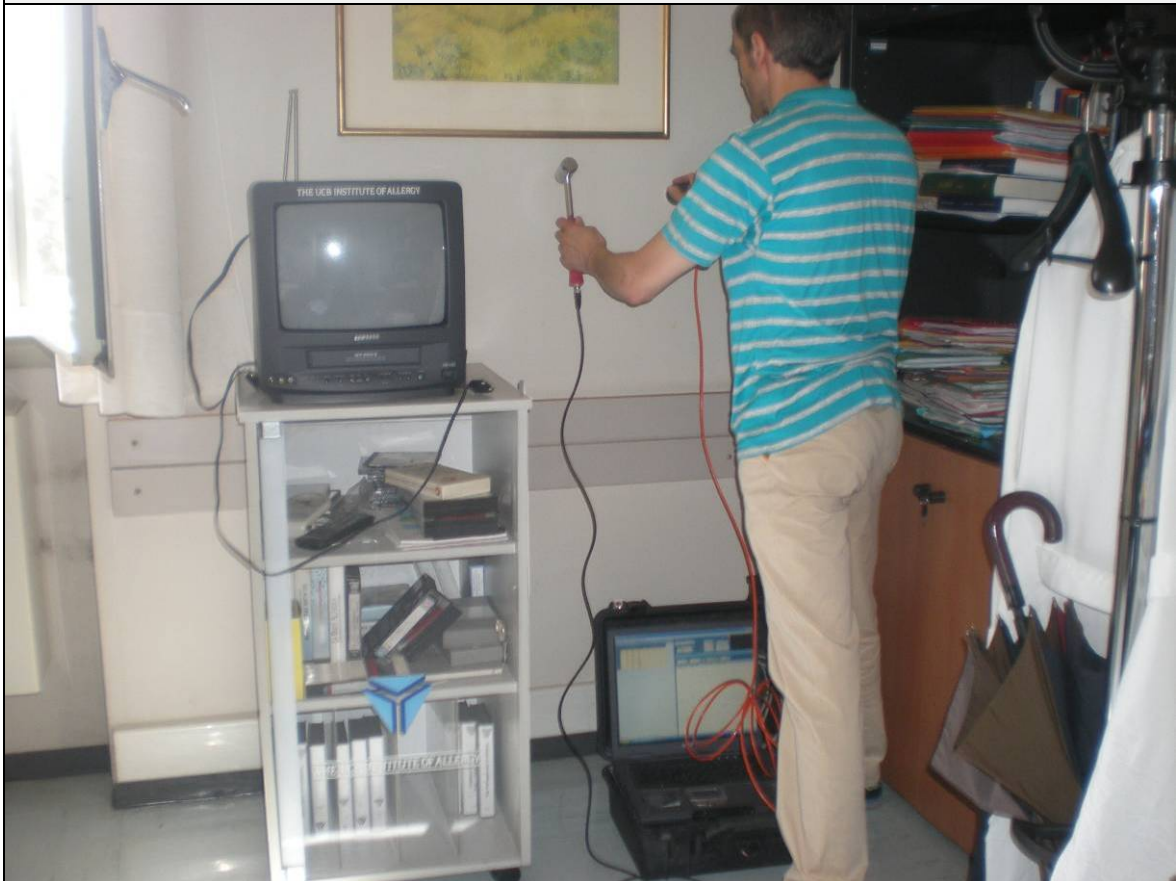
Rapporto di prova n. 10CA07272 – continua dalla pagina precedente

Foto piazzola analizzata

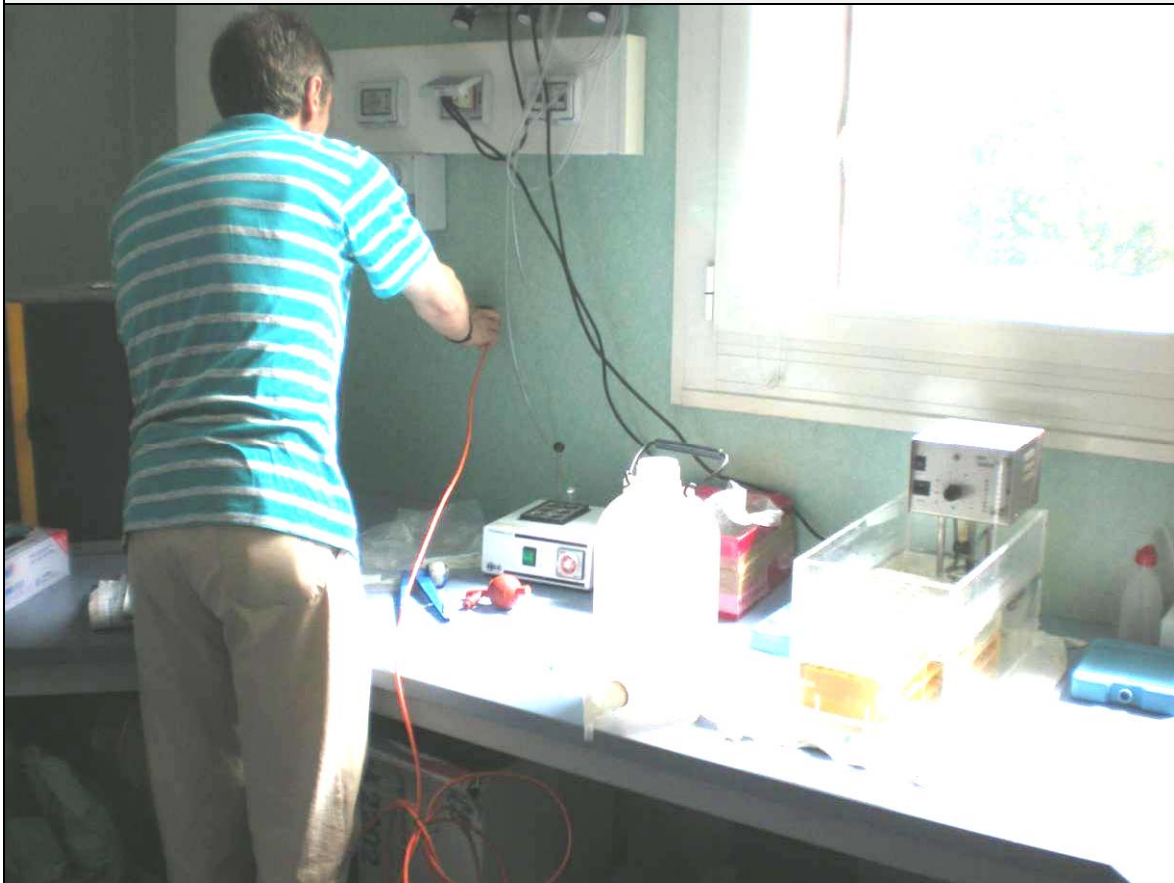
Rapporto di prova n. 10CA07273 – continua dalla pagina precedente

Foto piazzola analizzata

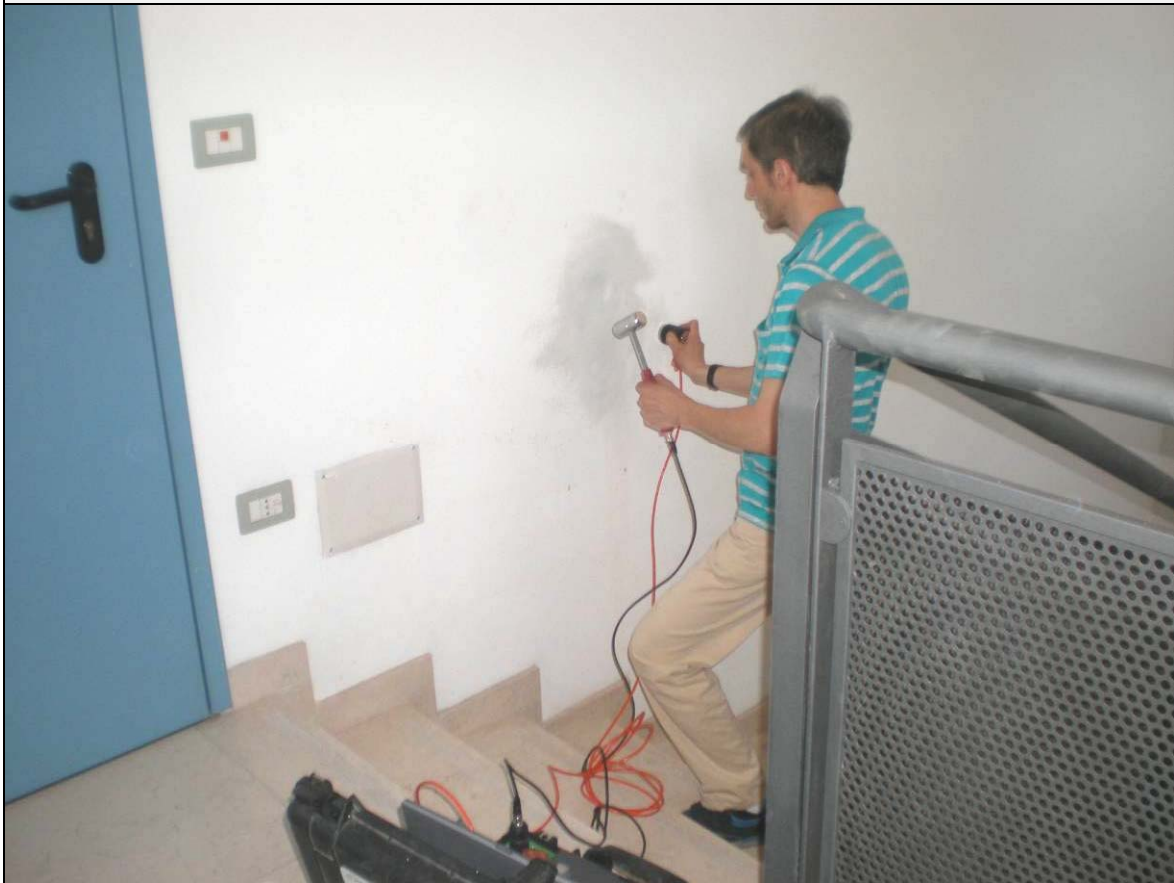
Rapporto di prova n. 10CA07274 – continua dalla pagina precedente

Foto piazzola analizzata
