RAPPORTO DI PROVA N. 10CA07044

Oggetto: Edificio Giustiniano dell'Azienda Ospedaliera di Padova.
Strumentazione utilizzata: Tassellatore Hilti TE 6-S (N. interno A-138) e carotatrice HILTI DD-130 (N. interno A-34).
Descrizione prova e metodo analitico: Microcarotaggio su muratura o cls. Codice analisi PND009. UNI EN 12504-1:2002.
Operatori: Ing. Carlo Benedetti.
Scopo dell'analisi: Prelievo microcarote su muratura.
Data esecuzione prova: 19/05/2010

Oggetto: Edificio Giustiniano dell'Azienda Ospedaliera di Padova.
Descrizione prova e metodo analitico: Indagini soniche applicate al controllo della consistenza delle strutture murarie. Codice analisi PND034.
Strumentazione utilizzata: Apparecchiatura per rilievi sonici "MCHA-16".
Operatori: Ing. Carlo Benedetti.
Scopo dell'analisi: Verificare l'omogeneità di un elemento strutturale e valutare i difetti in elementi strutturali (cavità, fessurazioni, strati superficiali danneggiati).
Data esecuzione prova: 21/05/2010

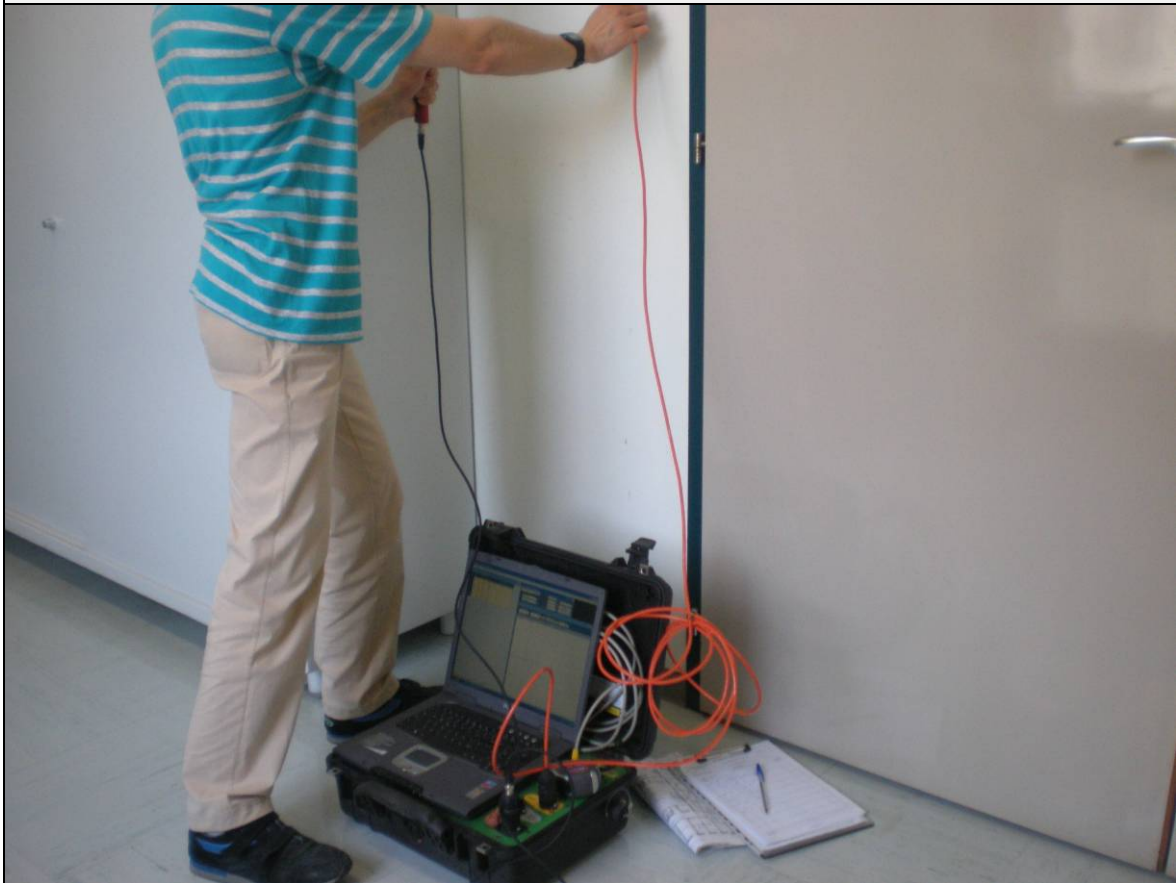
Rapporto di prova n. 10CA07275 – continua dalla pagina precedente

Foto piazzola analizzata

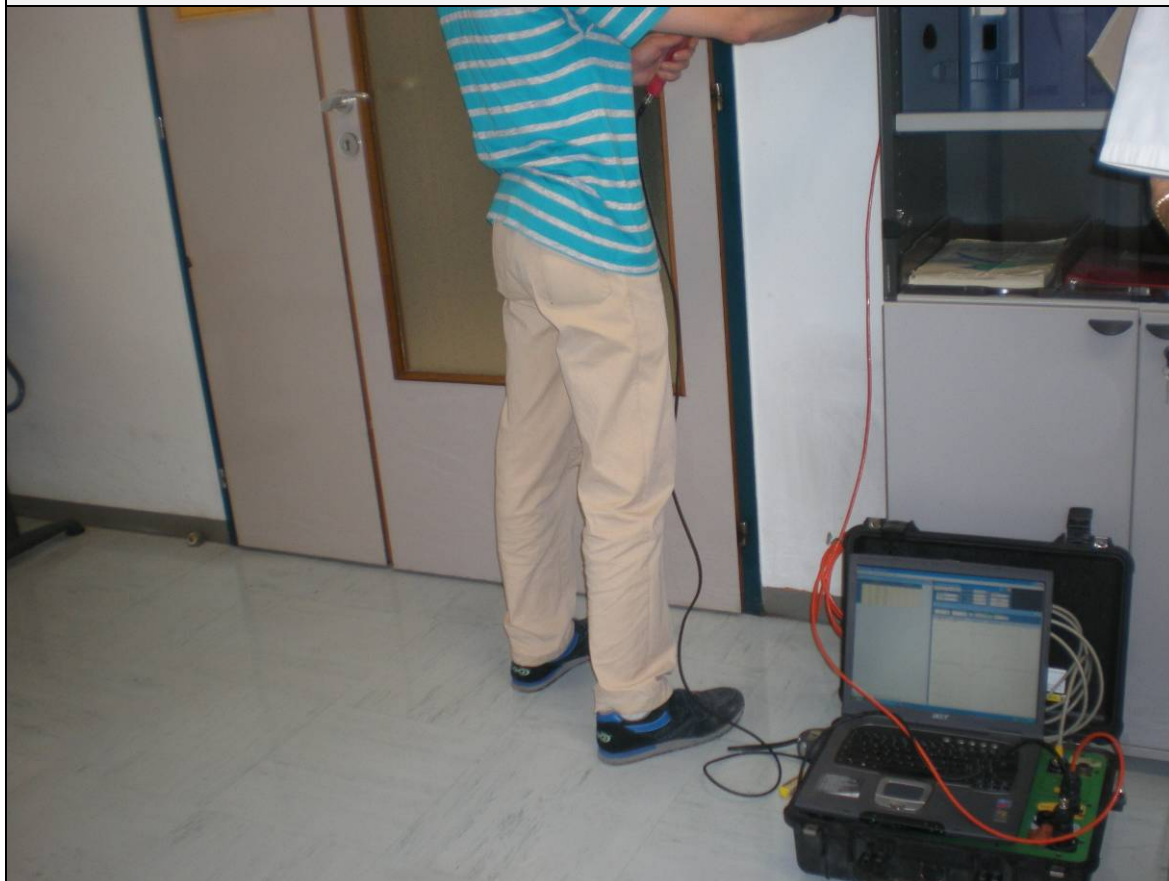
Rapporto di prova n. 10CA07276 – continua dalla pagina precedente

Foto piazzola analizzata

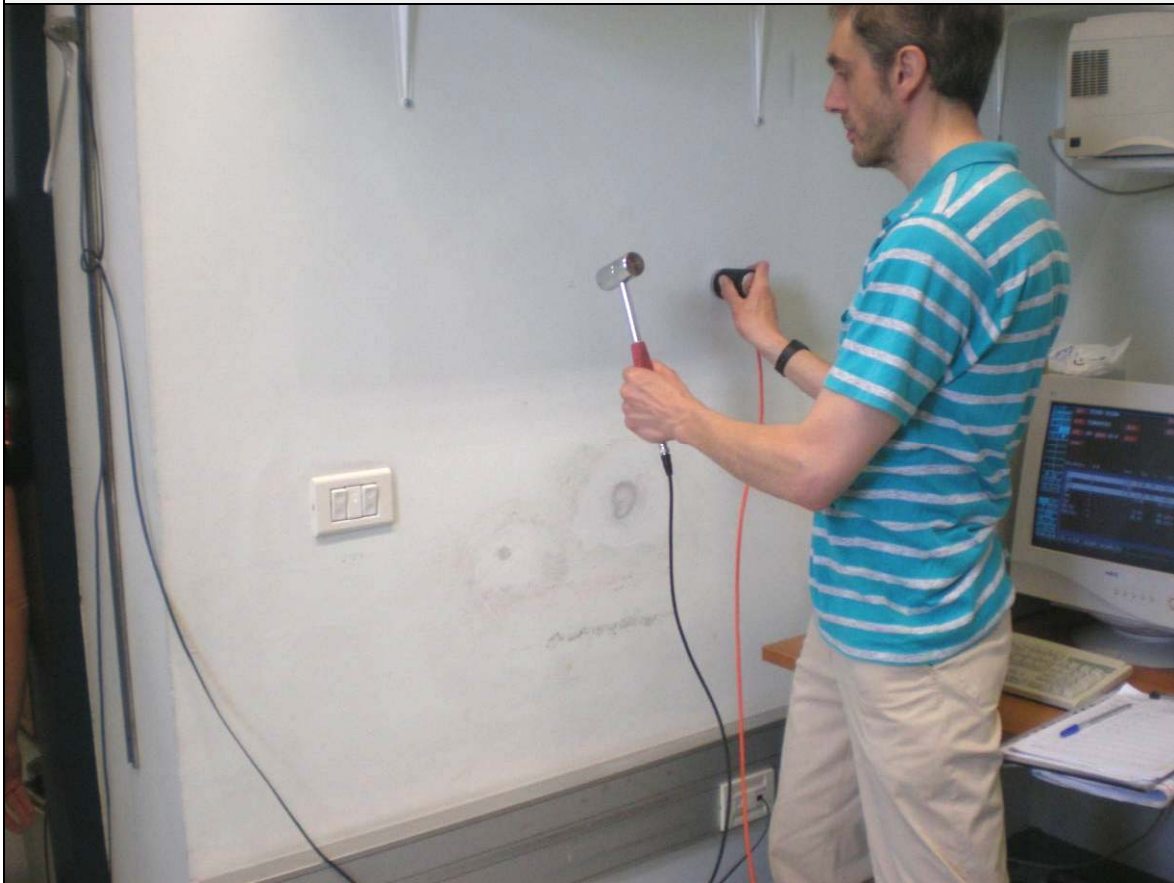
Rapporto di prova n. 10CA07277 – continua dalla pagina precedente

Foto piazzola analizzata

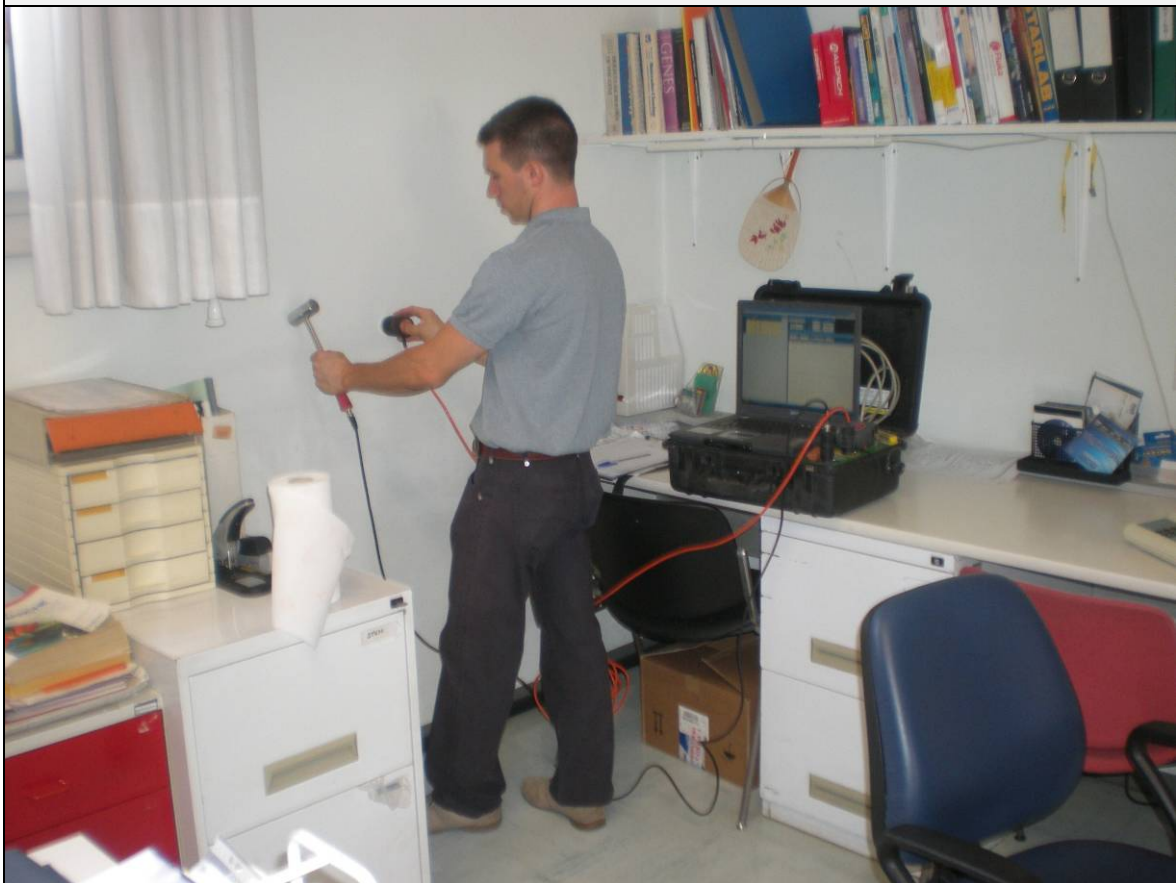
Rapporto di prova n. 10CA07278 – continua dalla pagina precedente

Foto piazzola analizzata

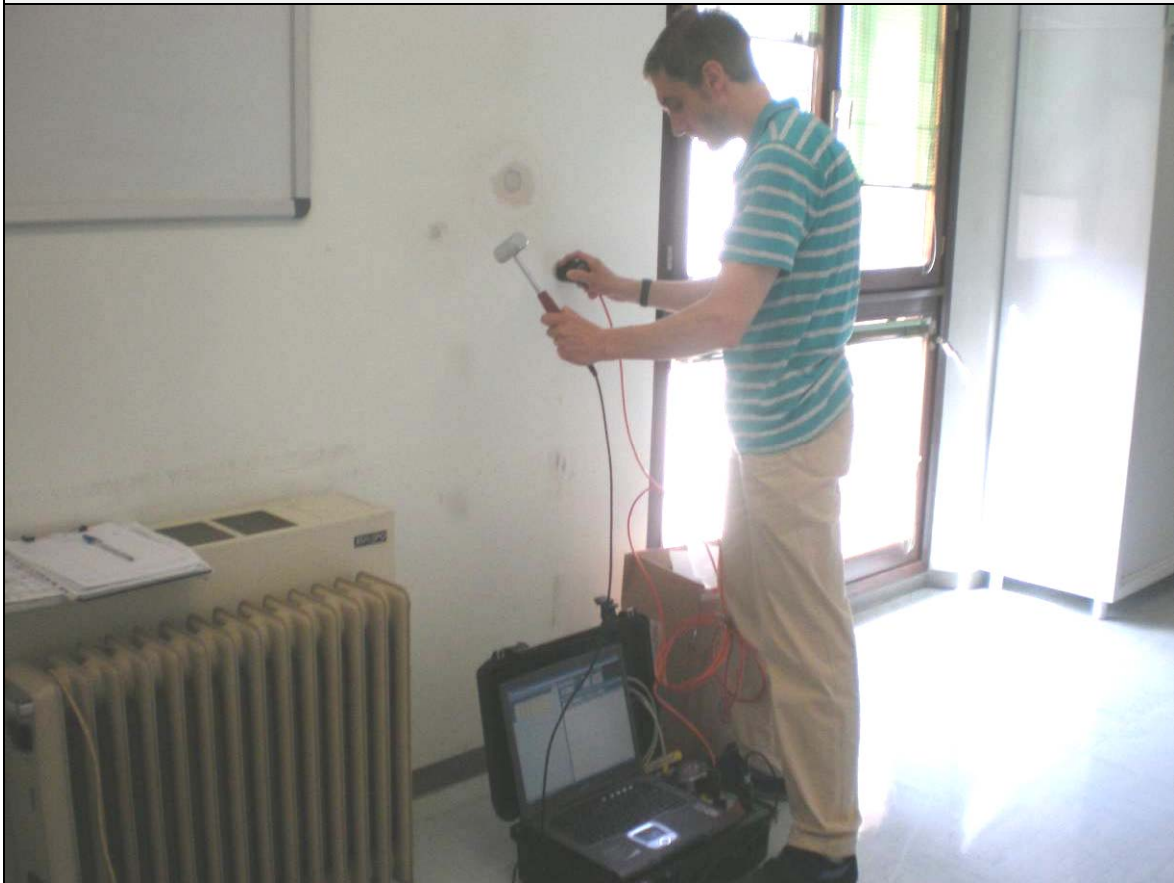
Rapporto di prova n. 10CA07279 – continua dalla pagina precedente

Foto piazzola analizzata

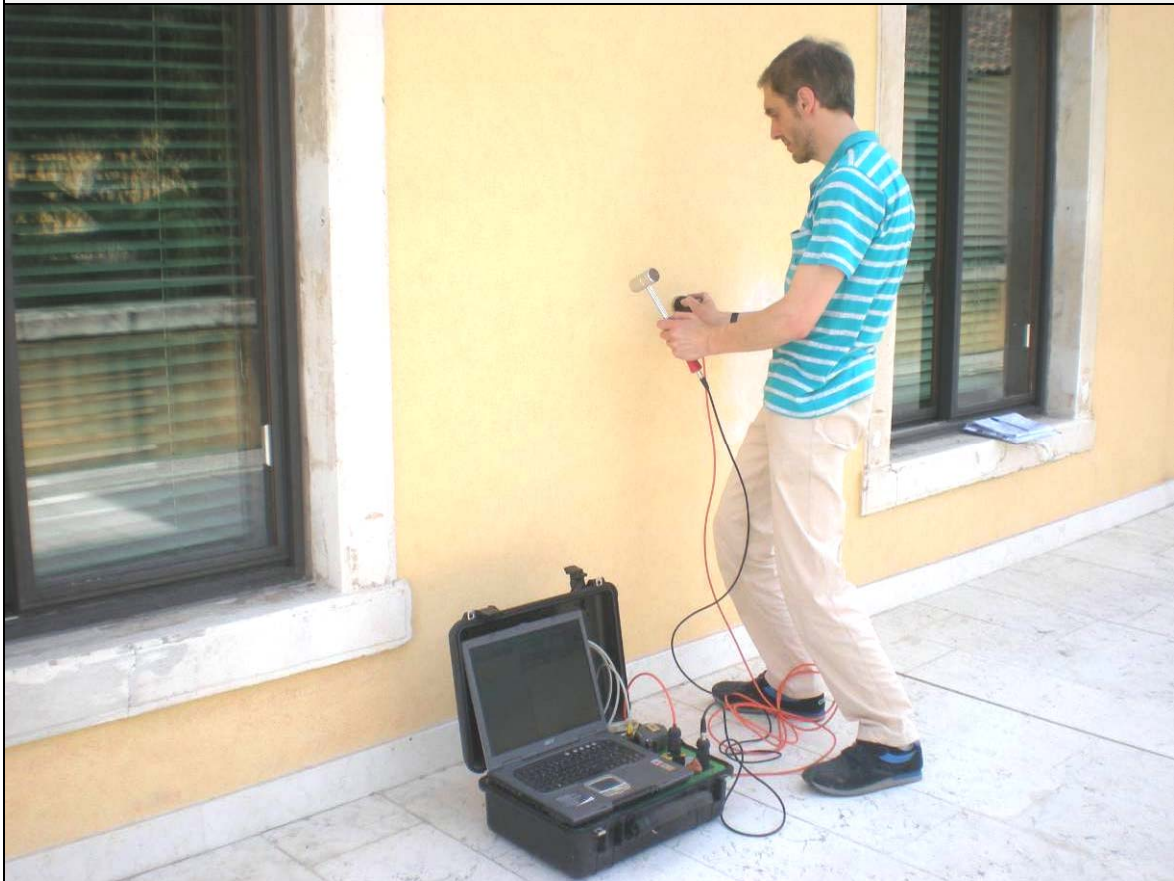
Rapporto di prova n. 10CA07280– continua dalla pagina precedente

Foto piazzola analizzata

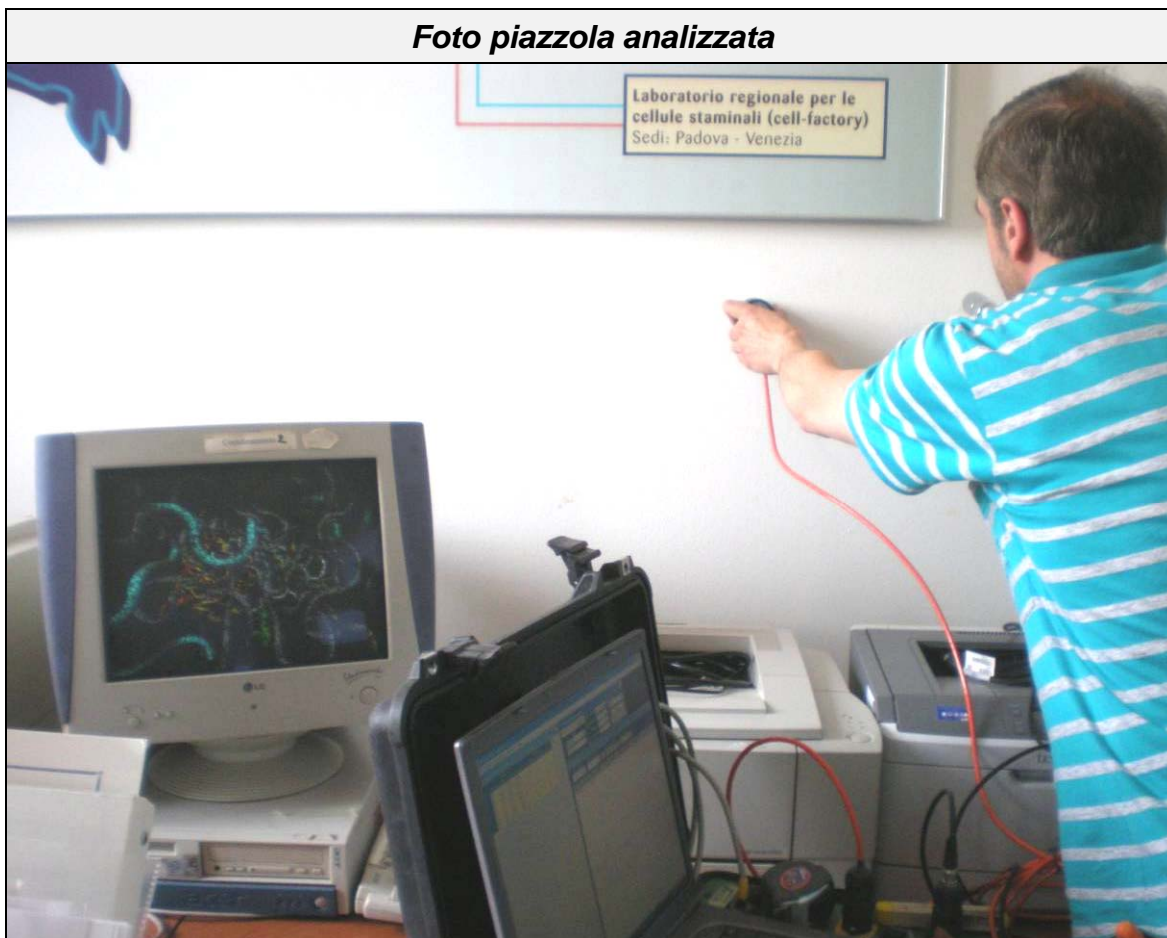
Rapporto di prova n. 10CA07281 – continua dalla pagina precedente

Oggetto: Edificio Giustiniano dell'Azienda Ospedaliera di Padova.
Descrizione prova e metodo analitico: Indagini soniche applicate al controllo della consistenza delle strutture murarie. Codice analisi PND034.
Strumentazione utilizzata: Apparecchiatura per rilievi sonici "MCHA-16".
Operatori: Ing. Carlo Benedetti, Ing. Nicola Fattori.
Scopo dell'analisi: Verificare l'omogeneità di un elemento strutturale e valutare i difetti in elementi strutturali (cavità, fessurazioni, strati superficiali danneggiati).
Data esecuzione prova: 10/06/2010

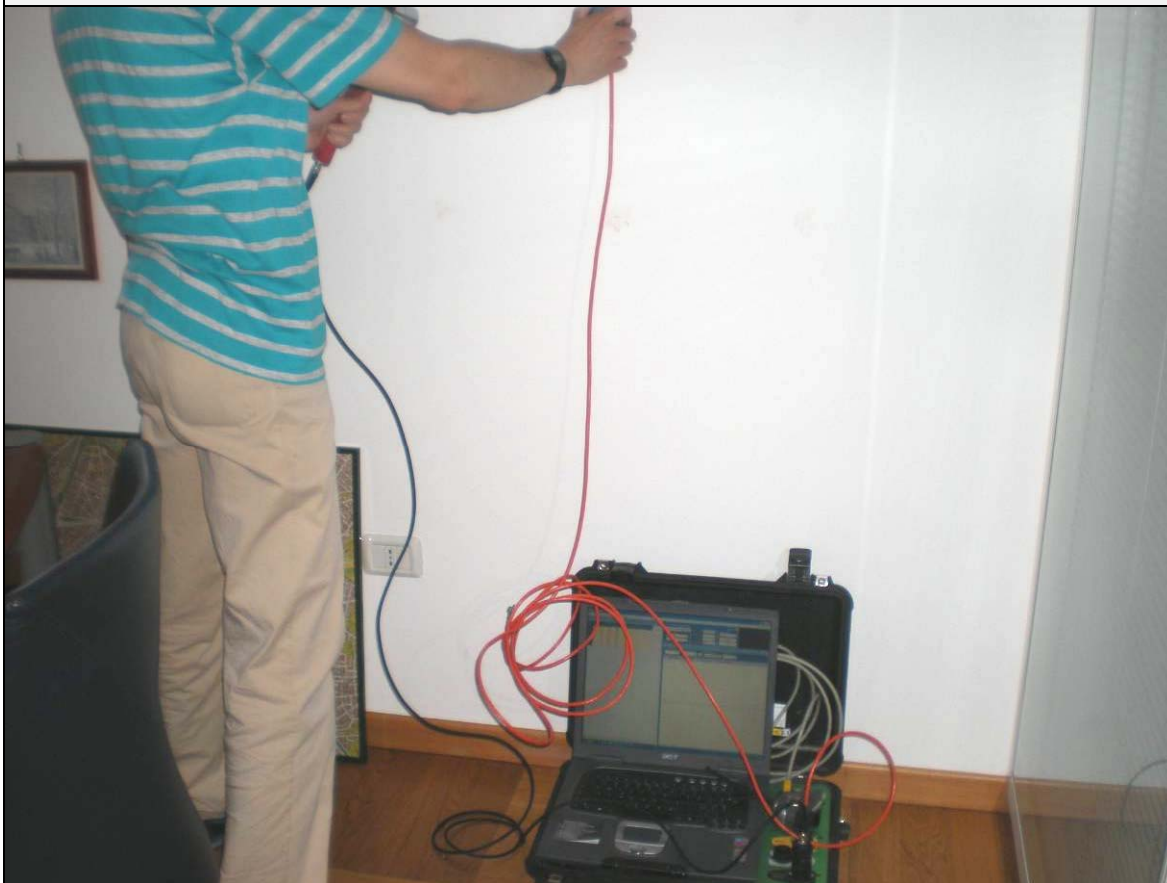
Rapporto di prova n. 10CA07282 – continua dalla pagina precedente

Foto piazzola analizzata
